广东省韶关原木材厂 C1 地块 第一阶段土壤污染状况调查报告

土壤污染状况调查单位：广东韶科环保科技有限公司

二〇二三年十二月

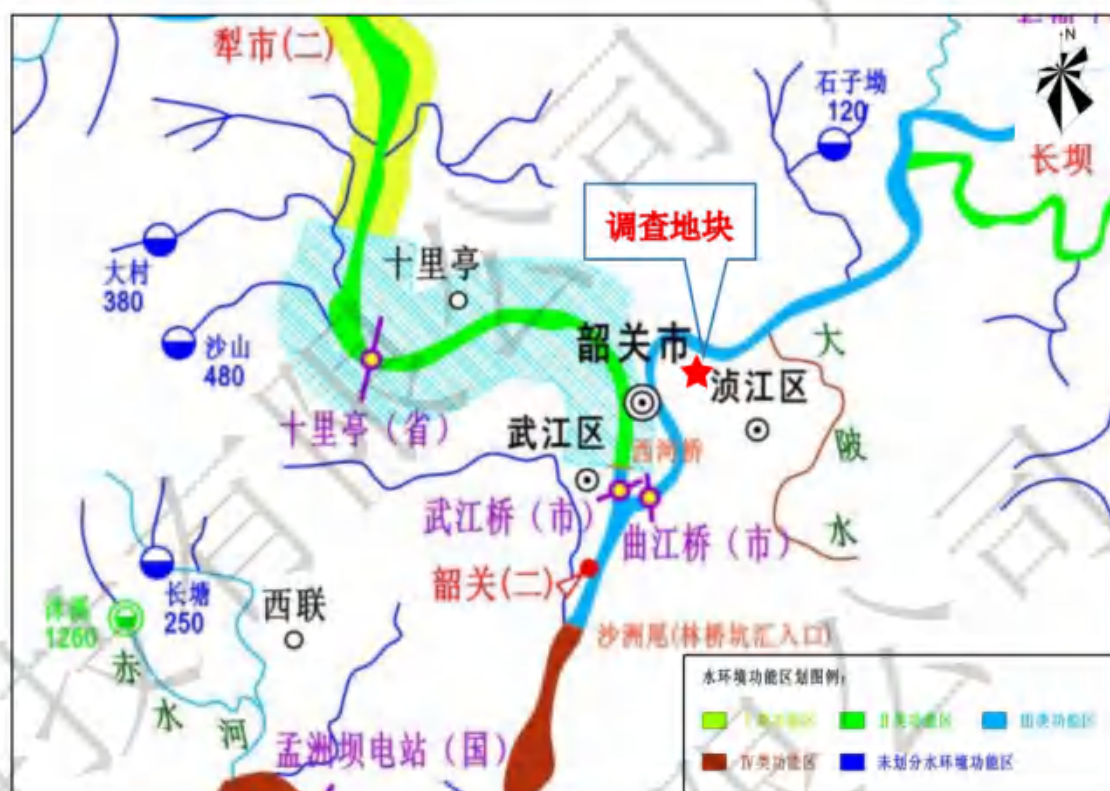
图 3.1-3 调查地块所在地周边水系图

本项目纳污水体为浈江。浈江发源于江西省信丰县大庾岭南麓石溪湾，由东北向西南流经南雄、始兴、仁化、后在韶关市区沙洲尾与武江汇合为北江，长 212km。根据浈江水文站资料，该河段河道平均坡降为 0.62‰，多年平均流量 192.7m³/s，最大年平均流量为 284m³/s，最小年平均流量为 66.8m³/s，年径流深 799mm，汇水面积为 7554km²。调查地块周边水系图详见图 3.1-3。

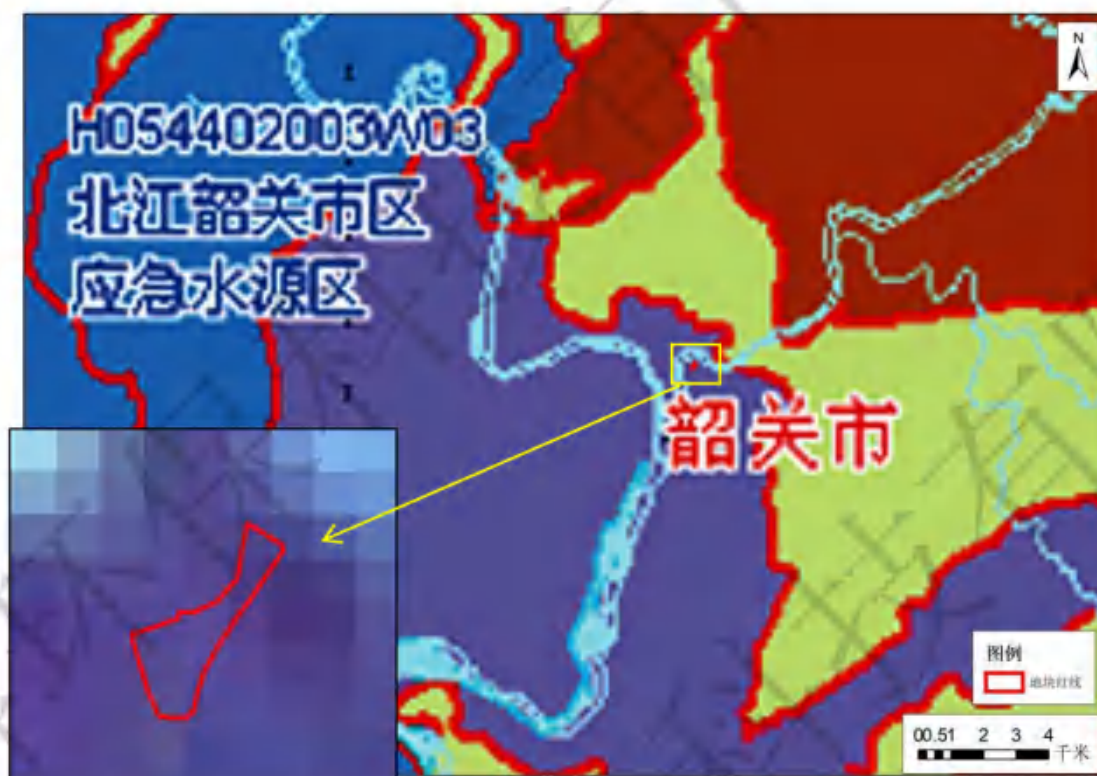
图 3.1-4 调查地块浅层地下水功能区划图

根据《广东省主体功能区规划》（粤办函[2009]459号）和《广东省地下水保护与利用规划》，并对照广东省浅层地下水功能区划图以及韶关市浅层地下水功能区划可知，调查地块所在位置属北江韶关市区应急水源区（H054402003W03），该地下水功能区保护目标中水质类别为II类。调查地块及其周边区域浅层地下水功能区划图详见图 3.1-4。

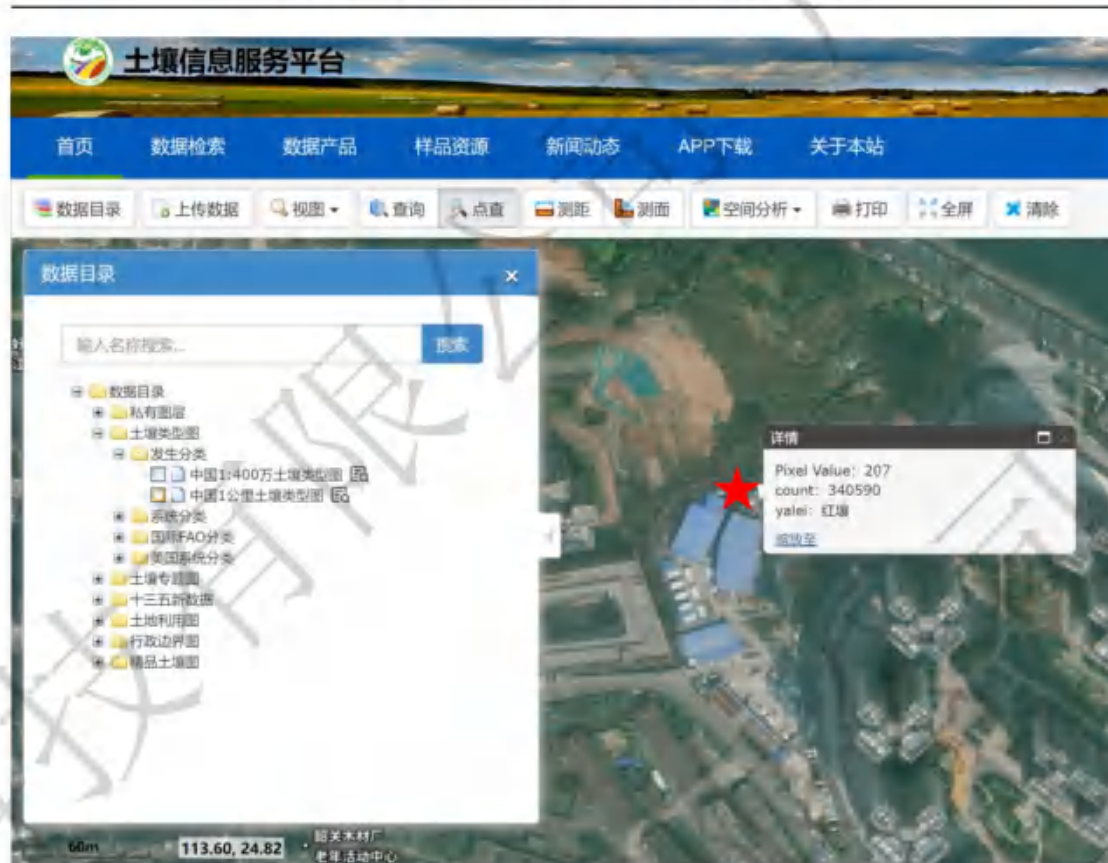
图 3.1-6 调查地块土壤类型示意图

纪沉积物母质与砂页岩类母质。韶关市成土母质详见图 3.1-5。根据全国土壤信息平台，本调查地块所在区域土壤类型为红壤。

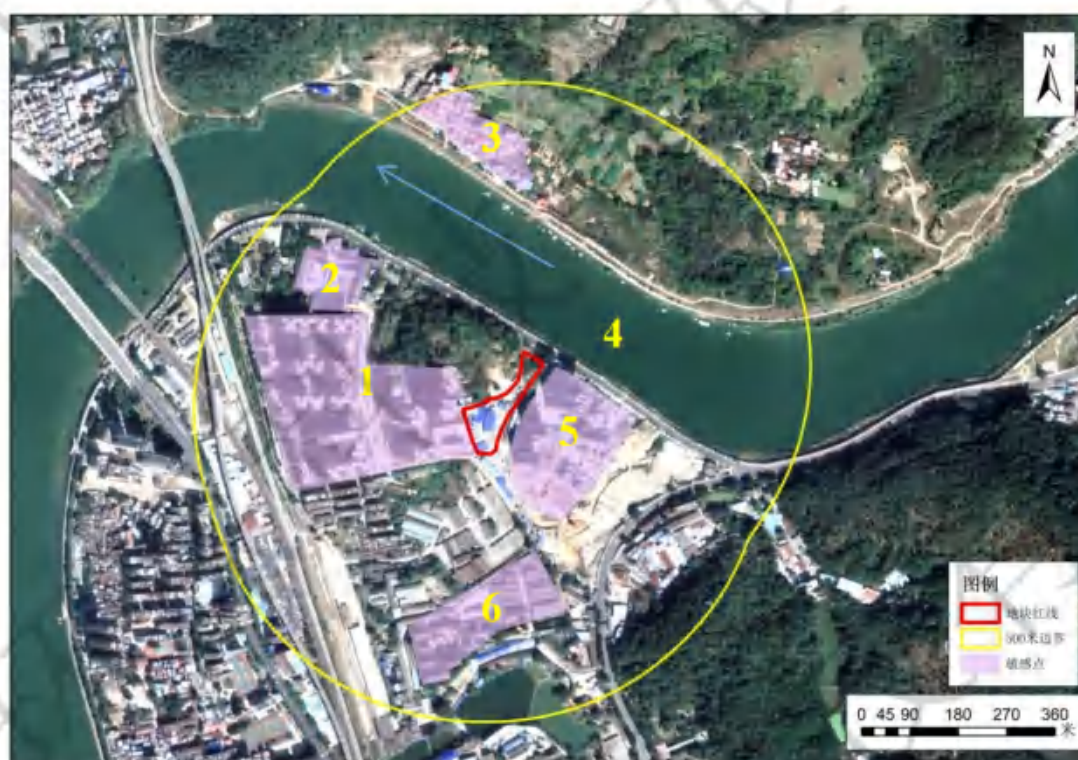
图 3.2-1 主要环境敏感点分布图

本调查地块 500 m 范围内的主要敏感点类型为居民点和河流，主要环境敏感点见表 3.2-1，主要敏感点分布见图 3.2-1。

序号	名称	方位	距调查地块最近距离（米）	敏感点类型
1	金色江湾	W	紧邻	居民点
2	粮管所	NW	270	居民点
3	沙头新村	NE	50	居民点
4	浈江	N	40	河流
5	保利中湾花园	E	30	居民点
6	曲江区煤炭局机关小区	S	200	居民点

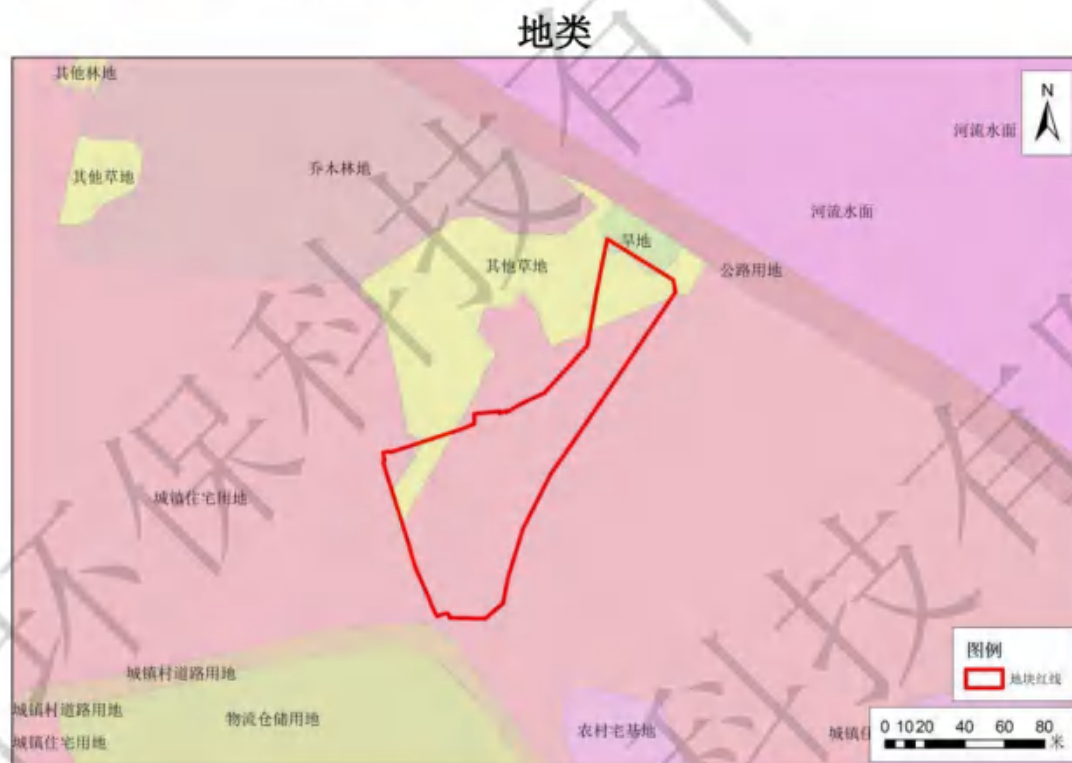
图 3.3-1 调查地块地类现状图

本地块位于韶关市浈江区陵西路北侧，地块中心地理坐标为 E113.602665°，N24.821696°，总占地面积 8787 m²。调查地块红线范围内的现状地类为城镇住宅用地、其他草地、旱地，地块地类分布图详见图 3.3-1。

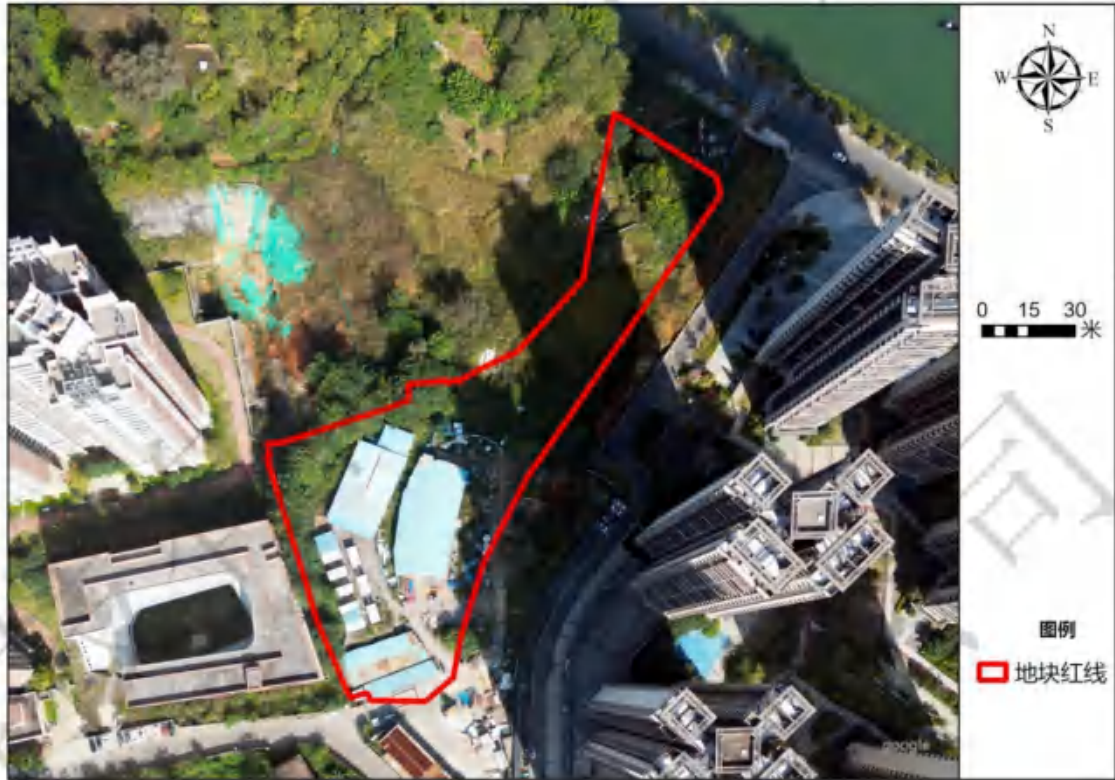
图 3.3-2 地块现状航拍（拍摄时间图：2023.12.7）

根据现场踏勘和人员访谈，本地块北侧现为菜地；中部为林地；南侧区域为保利东湾花园建设项目闲置的项目部及临时仓库（使用中），仓库用于堆放建材，如管道、钢筋、木板等。地块内无工业企业生产活动。地块现场踏勘图详见图 3.3-2~图 3.3-3。

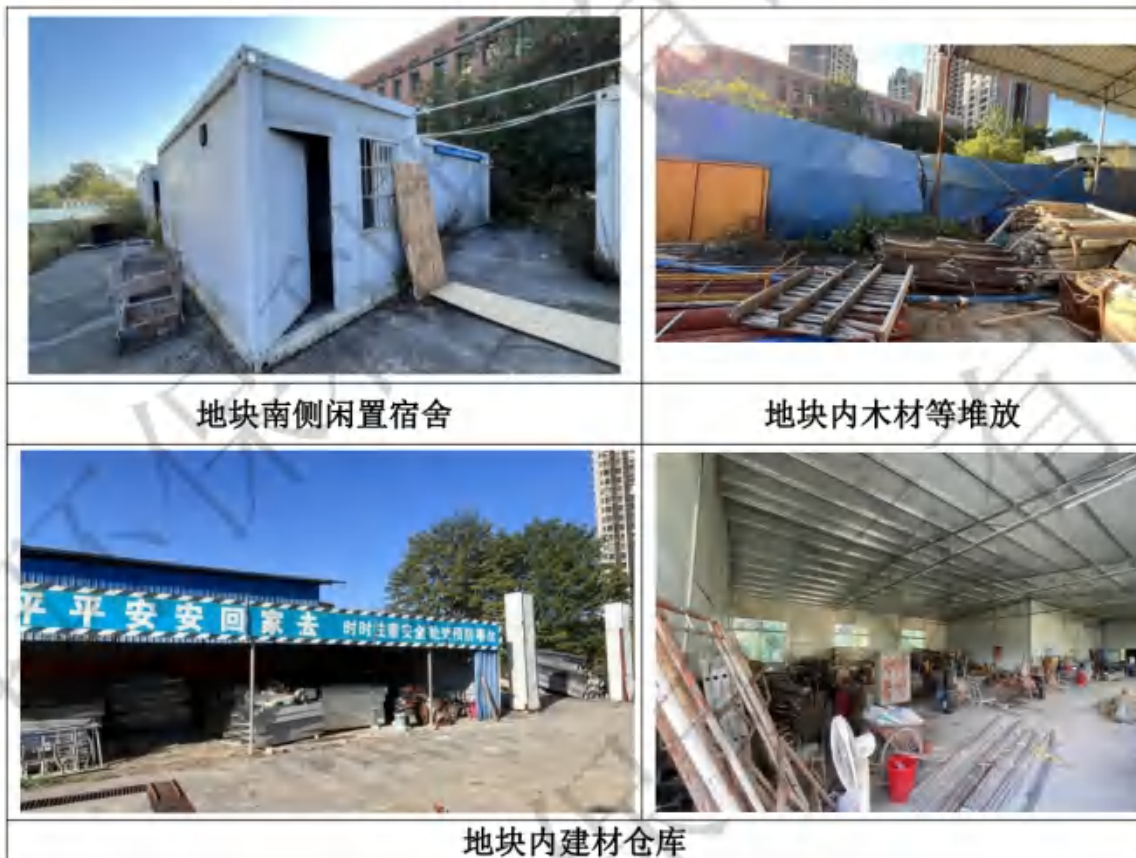
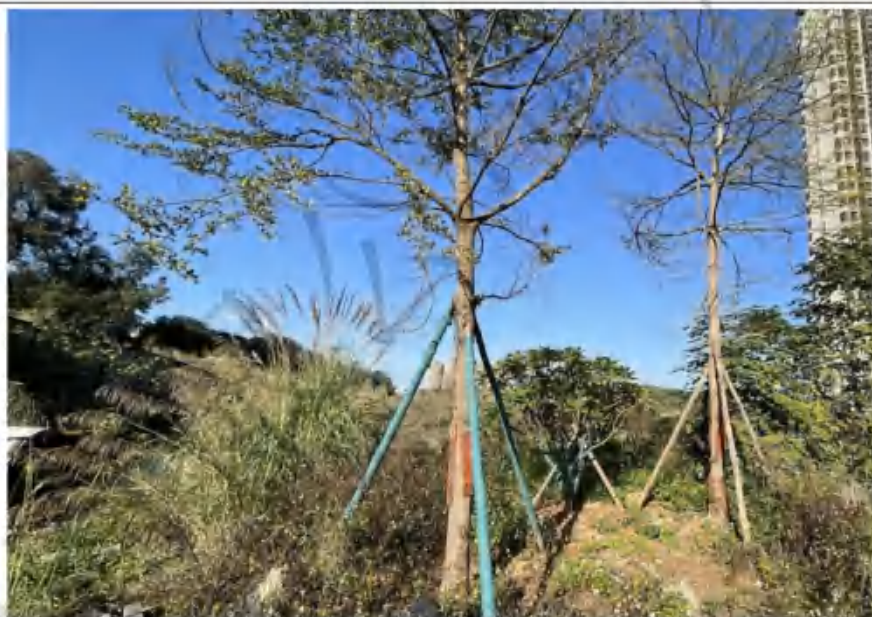
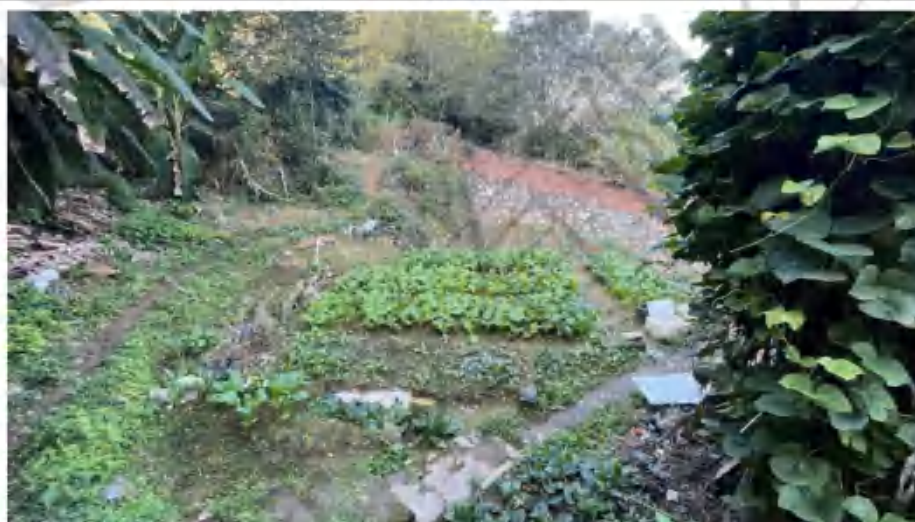
图 3.3-3 现场踏勘照片

地块中部林地

地块北侧菜地

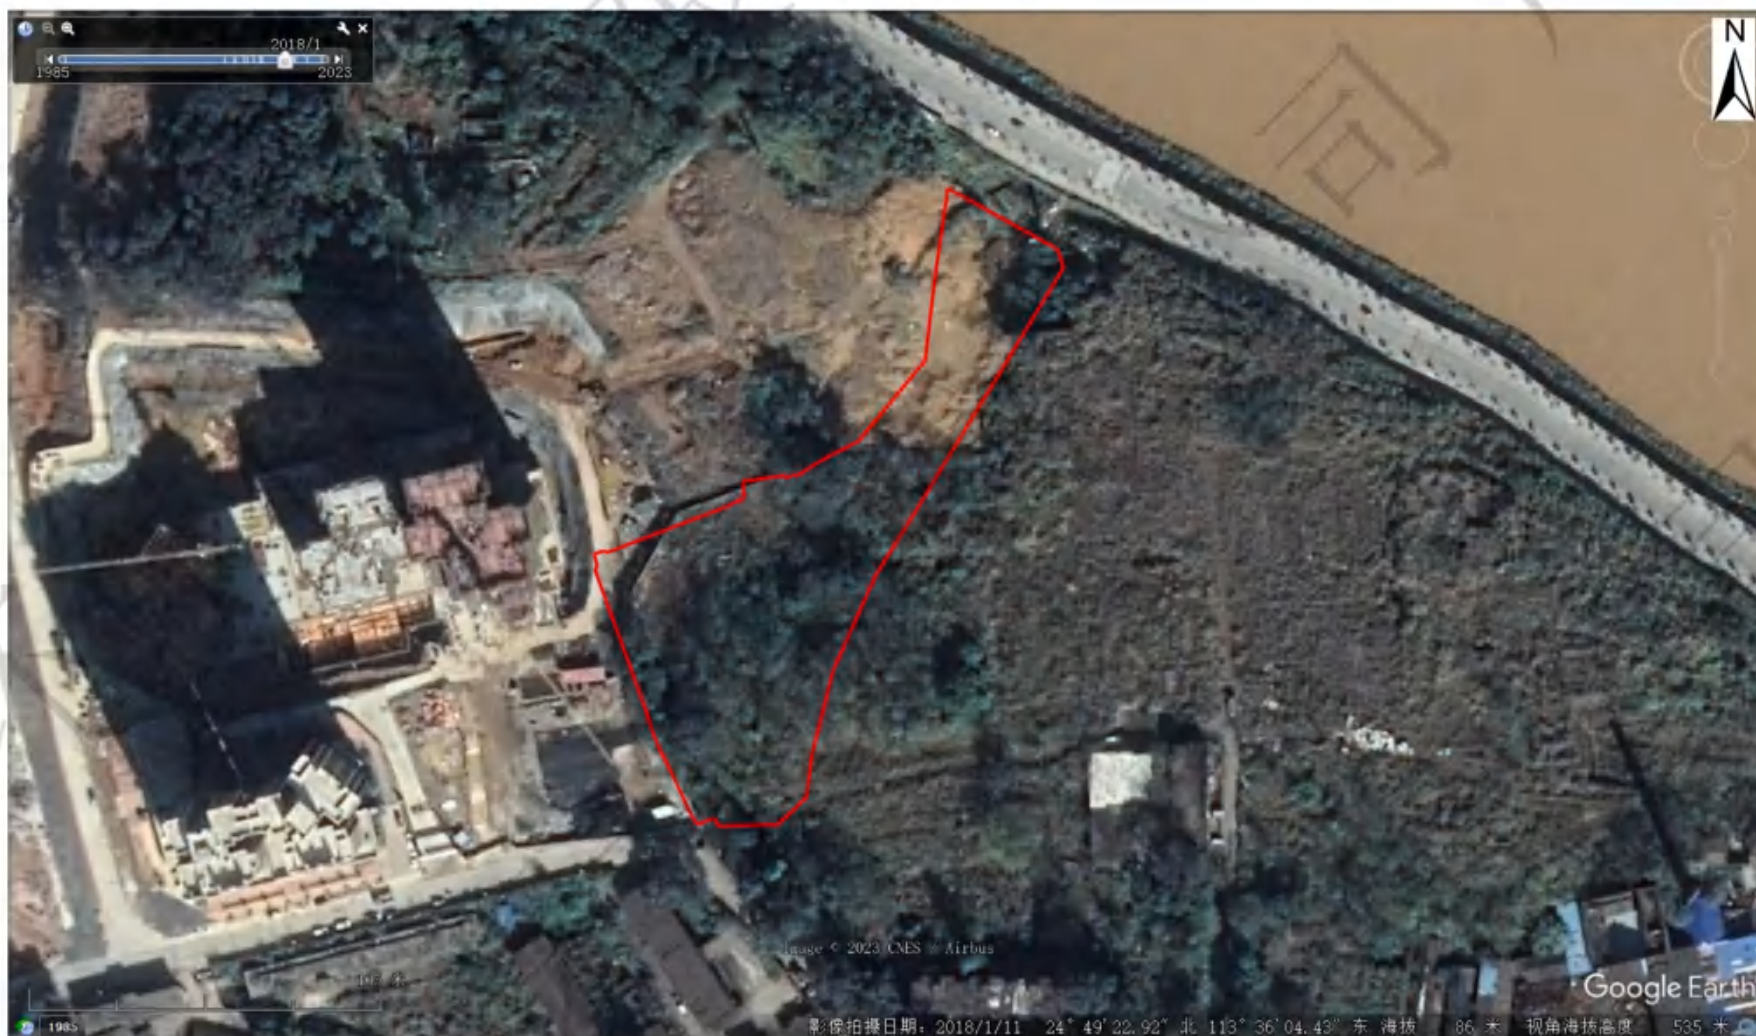
图 3.3-9 调查地块历史卫星影像（2018 年 1 月，北侧区域清表后土壤裸露）

地块用地历史可分为北侧区域历史和南侧区域历史。地块北侧区域历史上一直为东河村集体用地，1985 年之前为荒地，之后开始有村民在里面种菜。根据 2018 年 1 月的历史影像，地块北侧区域出现

大块裸地，面积约为 1500m²。根据与相关人员的访谈了解到，该位置为区域清表导致的土壤裸露。地块荒置一段时间后再次成为村民的菜地。

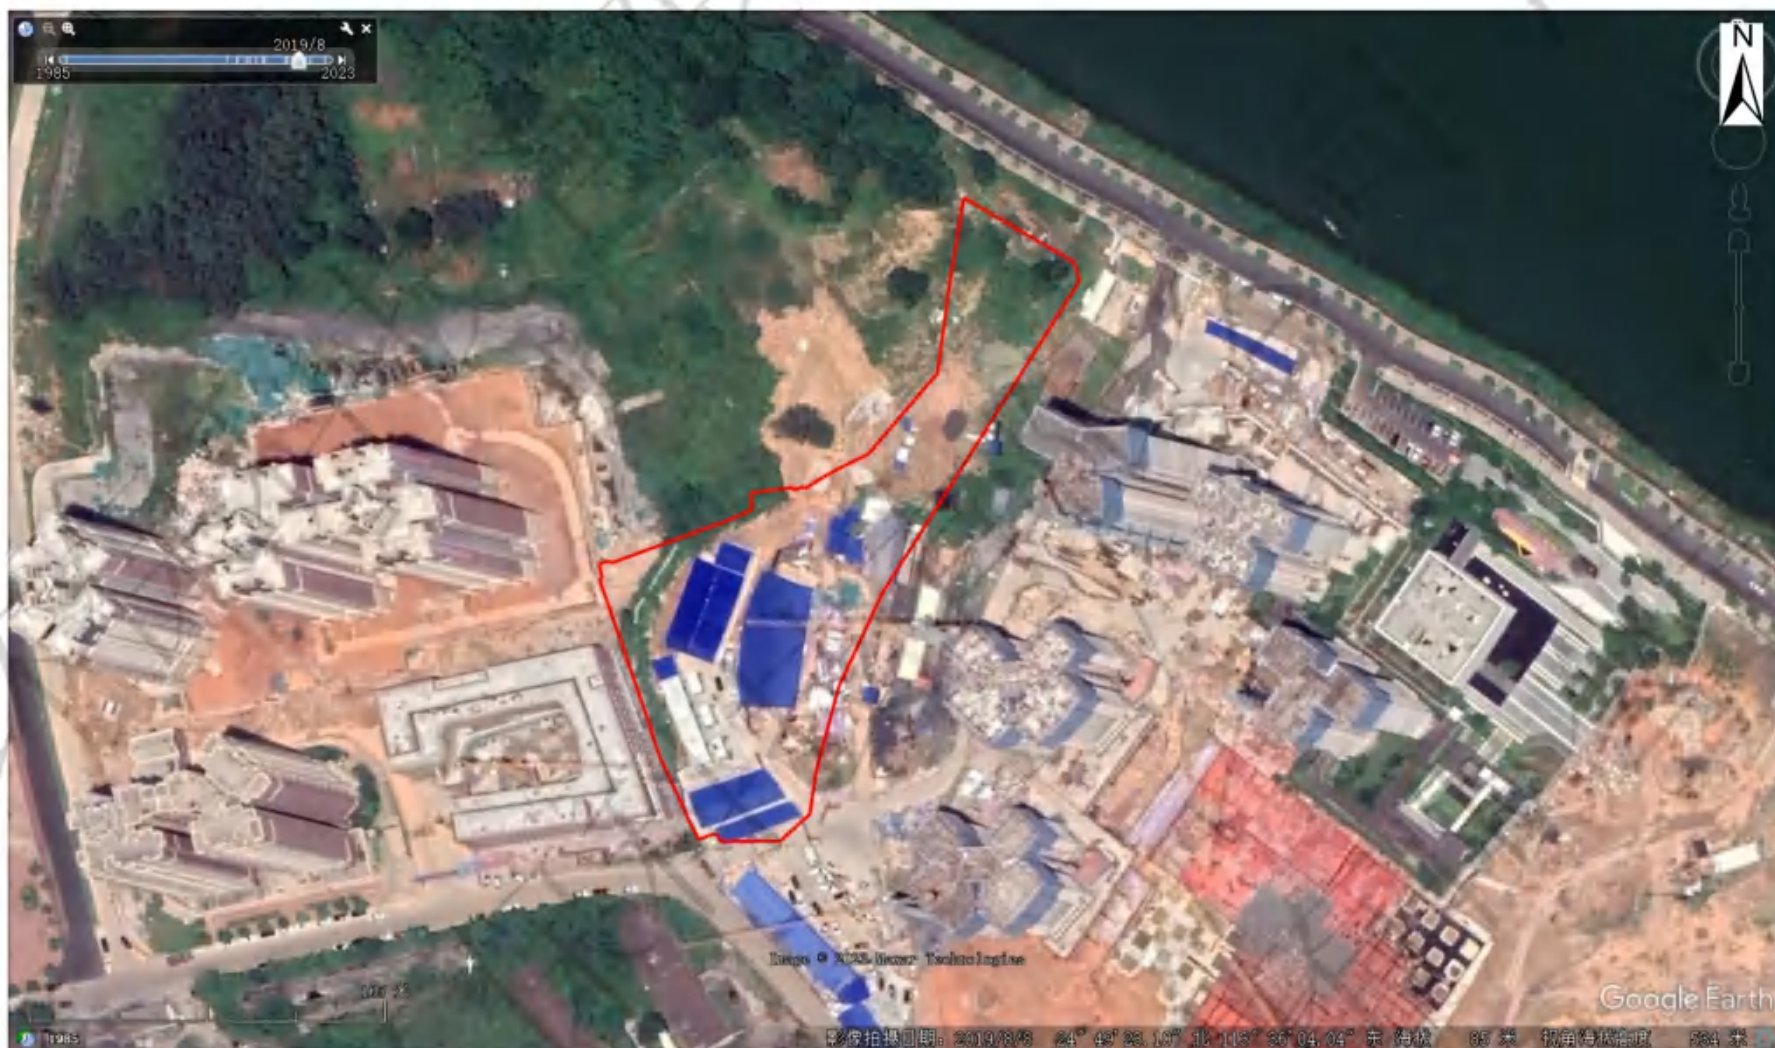
图 3.3-11 调查地块历史卫星影像（2019 年 8 月，地块内为保利东湾花园项目部及建材仓库）

地块南侧区域 1957 年之前为荒地；1957 年，韶关市酒厂在此成立，1990 年企业停产后被东侧的韶关钛白粉厂并购，而后地块内处于闲置状态，未进行生产活动；2012 年地块内建筑物随钛白粉厂区一起拆除；2018 年 12 月，由于地块东侧保利东湾花园的建设，地块南侧开始作为保利东湾花园建设项目的项目部及临时仓库。

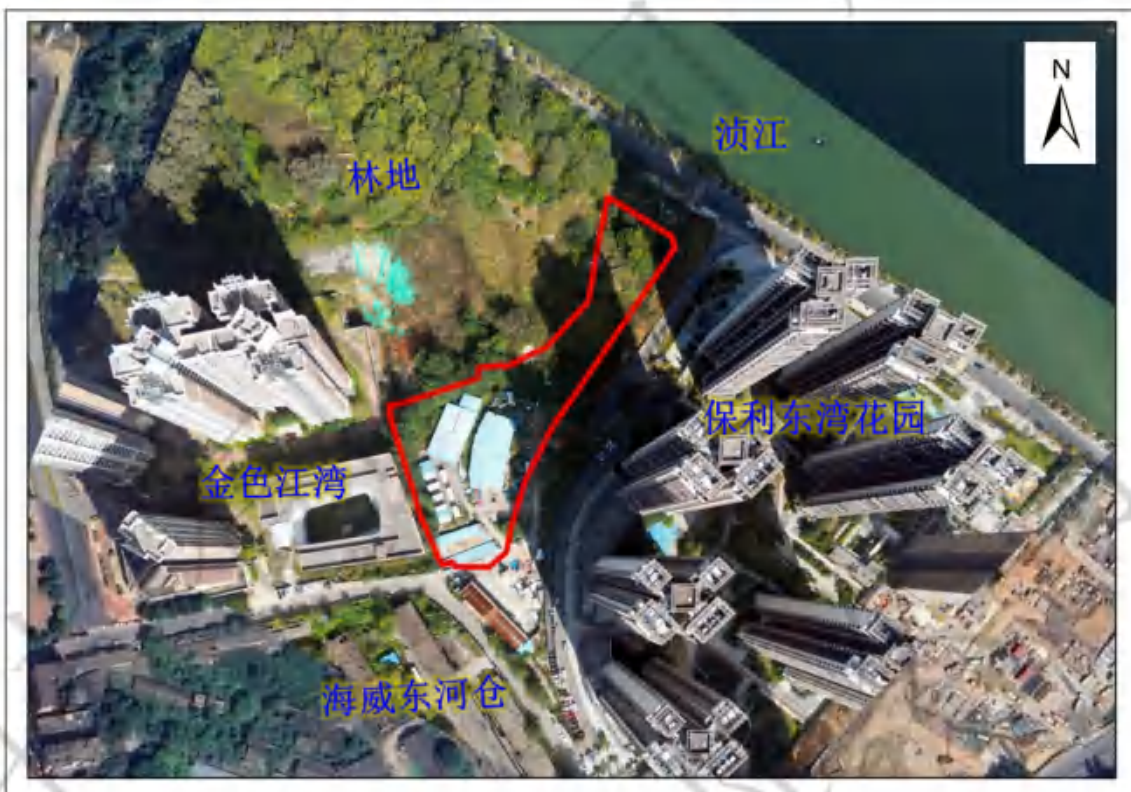
相邻地块四至分布

相邻地块东侧为保利东湾花园住宅小区；南侧为深圳市海威商贸有限公司东河仓库（以下简称“海威东河仓”），根据现场踏勘，多数仓库建筑已破败闲置，剩余仓库内主要堆放空调、玩具等日常用品；西侧为金色江湾住宅小区；北侧为浚江大道北北及浚江。因此，相邻地块现无对地块内土壤产生影响的风险源。详见表 3.4-1。调查地块相邻地块航拍图详见图 3.4-1。

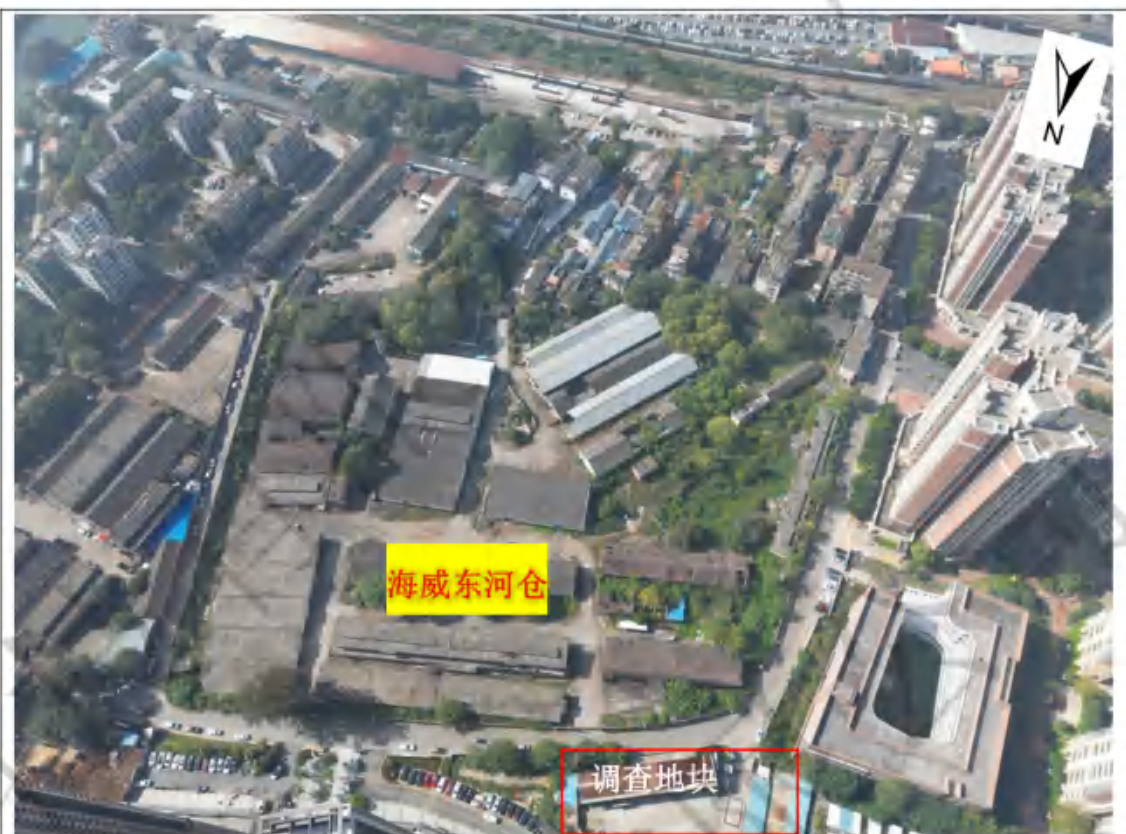
地块南侧一航拍

相邻南侧地块 1965 年以前为荒地；1965 年至今为海威东河仓，据了解，东河仓内主要存放空调、玩具等日常用品，现多数建筑已破败闲置。

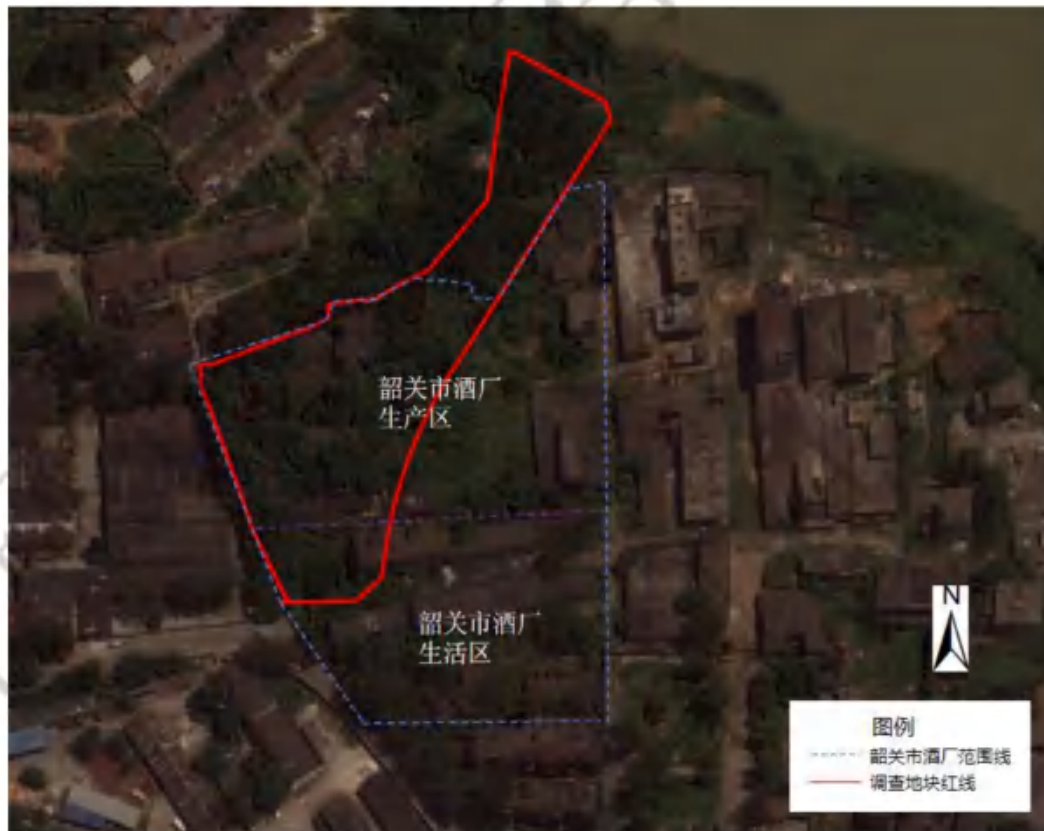
图 3.4-14 厂区平面布置图

根据《韶关市 DH0112 号-A 地块（钛白粉厂三旧改造项目）场地土壤环境状况初步调查与风险评估报告》及相关人员访谈结果，韶关市酒厂建设于 1957 年，主要生产木瓜酒，生产工艺采用传统的发酵工艺，分为备料、发酵、勾兑、包装等工序。韶关市酒厂平面布置及范围见图 3.4-14。

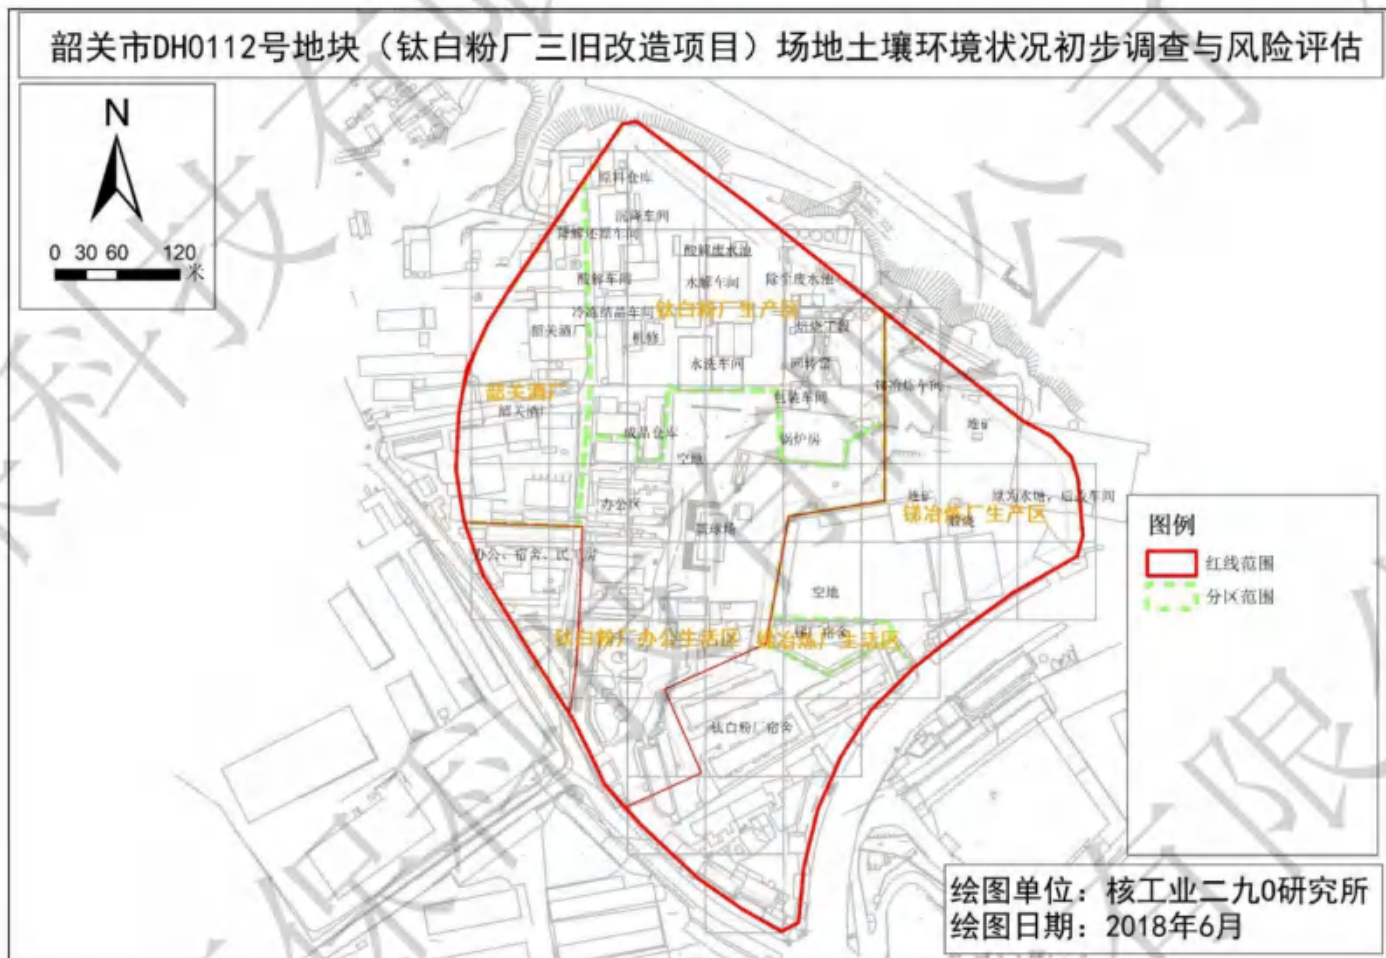
图 3.4-18 韶关钛白粉厂平面布置图（引用自《韶关市 DH0112 号-A 地块（钛白粉厂三旧改造项目）场地土壤环境状况初步调查与风险评估报告》）

韶关钛白粉厂始建于1967年，是首批获得化工部颁发的钛白粉生产许可证的钛白粉生产厂家之一，是一家具有30多年历史的钛白粉专业生产企业，也是国内较早的钛白粉专业生产企业之一。工厂占地面积6.9万平方米，年生产能力13000吨，在全国100多家钛白粉企业中排名第14位，是国内钛白粉骨干企业之一，生产“风采”牌系列钛白粉，在行业内享有较高的声誉。原有职工（股东）254人，固定资产3000多万元。该厂于2004年10月4日停产至今。韶关钛白粉厂平面布置图见图3.4-18。

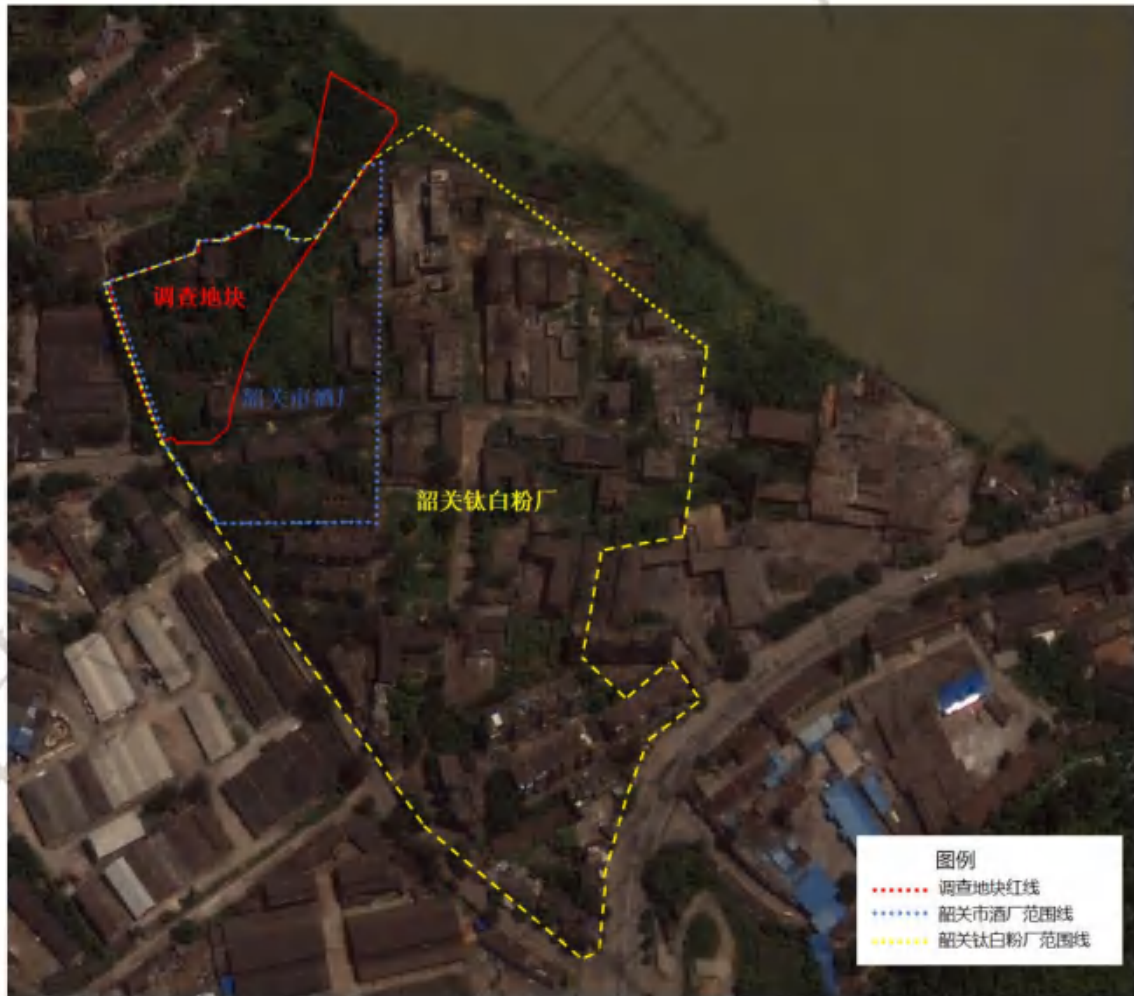
图 3.4-20 本调查地块、韶关市酒厂及韶关钛白粉厂三者的位置关系图

根据 2002-2021 年韶关气象站近 20 年的主要气候资料显示，韶关市区近 20 年的主导风向为东南偏南风（SSE），钛白粉厂大气污染物通过大气沉降对调查地块土壤造成的影响较小。韶关市 2002-2021 年风向图见图 3.4-21。

综上，韶关钛白粉厂企业生产产生的废气、废水、固体废物对调查地块土壤的影响较小。

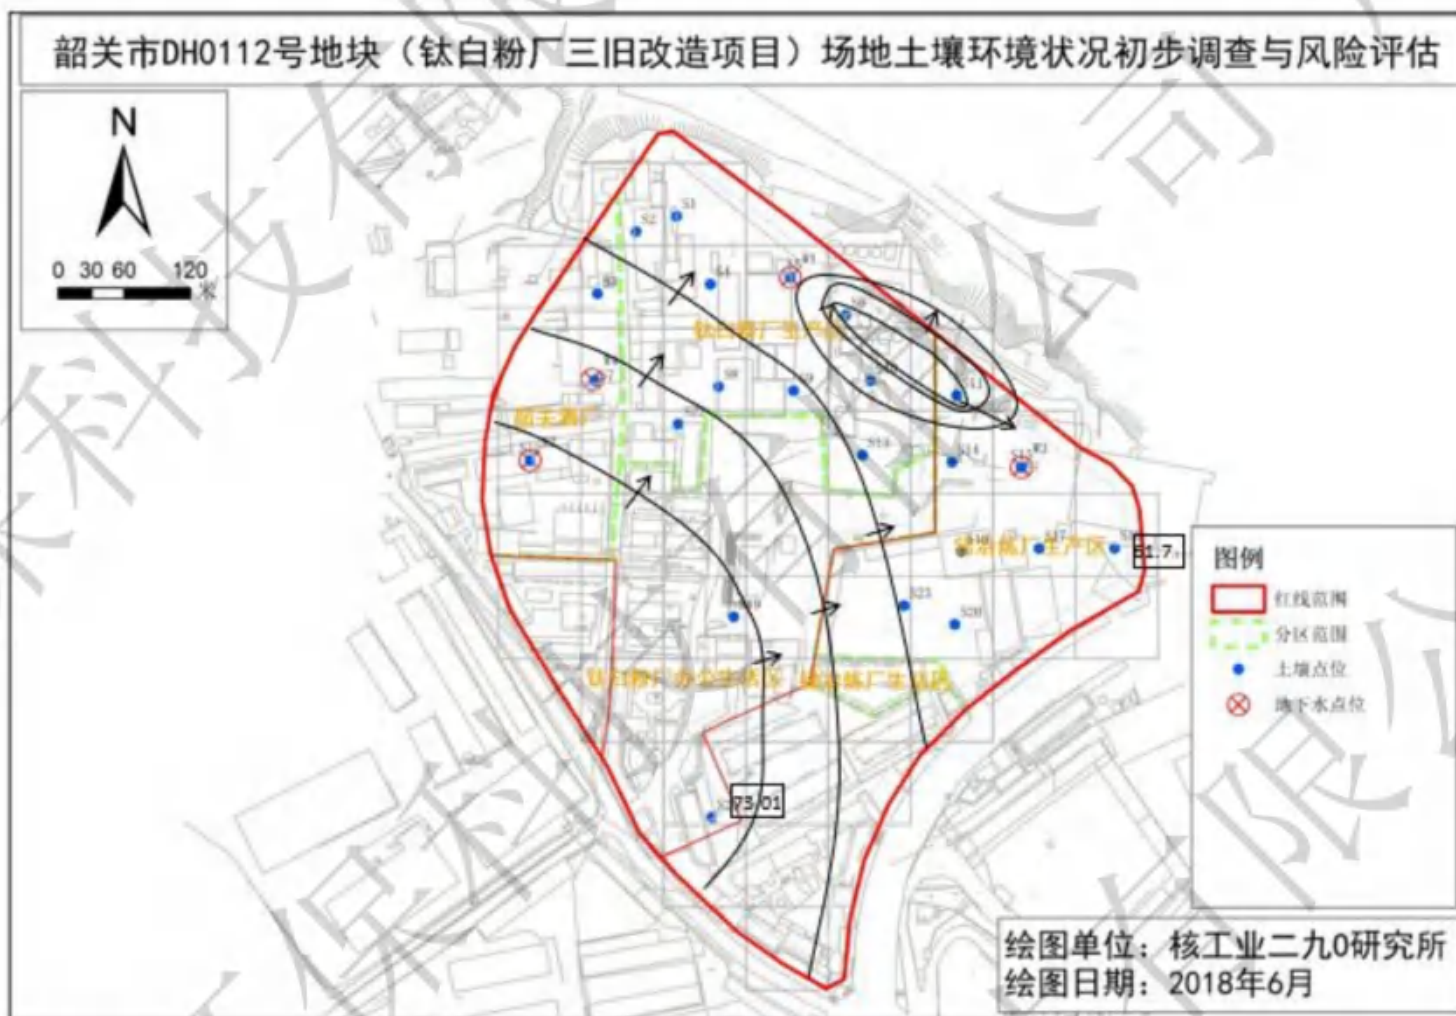
图 3.4-22 钛白粉厂地下水流场图（引用自《韶关市 DH0112 号-A 地块场地土壤环境状况初步调查与风险评估报告》）

根据《韶关市 DH0112 号-A 地块（钛白粉厂三旧改造项目）场地土壤环境状况初步调查与风险评估报告》，钛白粉地块地下水超筛选值的污染物为砷、硫酸盐及总硬度，项目地下水属于 V 类，不宜作生活饮用水。钛白粉厂地下水水位整体上呈西部水位高，东部水位低，与地形起伏基本保持一致。地下水整体流向主要为自西向东流动，浈江为地下水的主要排泄口。本调查地块位于钛白粉厂生产区域的西侧，因此钛白粉厂地下水对调查地块地下水造成影响的可能性较小。本调查地块、韶关市酒厂及韶关钛白粉厂三者的位置关系详见图 3.4-20。钛白粉厂地下水流场图见图 3.4-22。

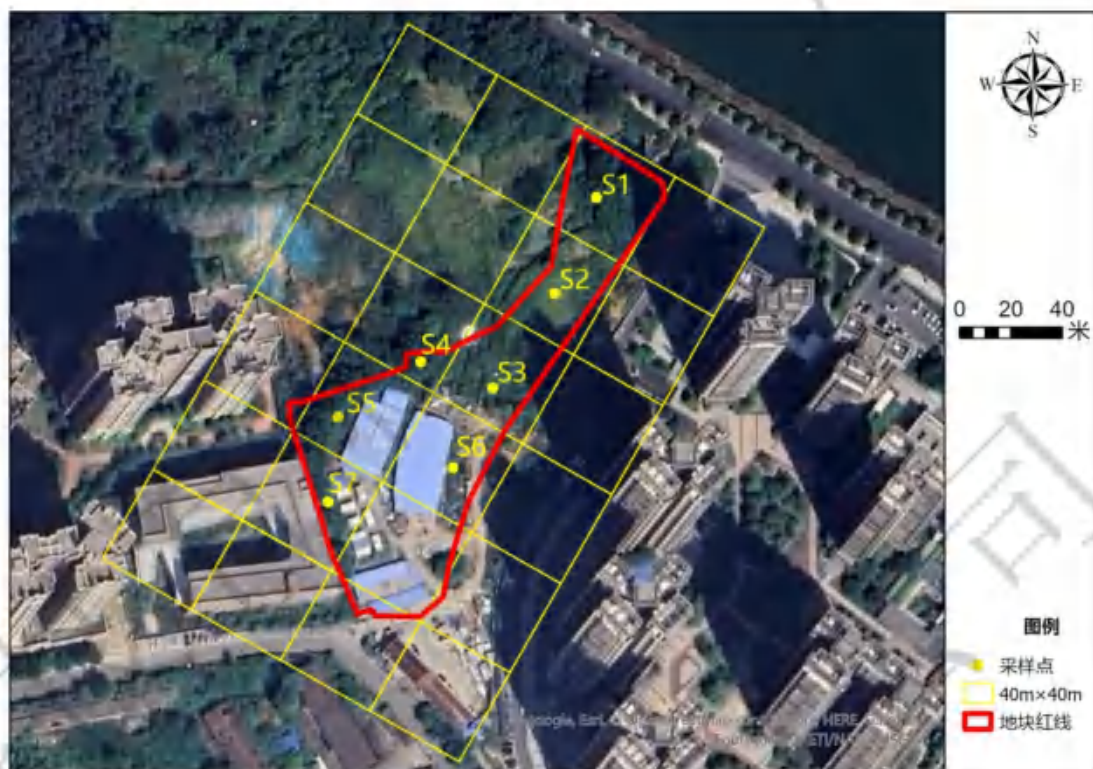
图 6.2-1 现场速测布点示意图

本调查地块总占地面积 8787 m^2 ，由于地块周边历史上存在工业企业，故本次采样按 $40\text{ m}\times 40\text{ m}$ 网格布设，现场实际共布设 7 个采样点。采样深度为扣除地表非土壤的硬化层厚度后的 20 cm 。现场快速检测采样布点示意图详见图 6.2-1 所示。

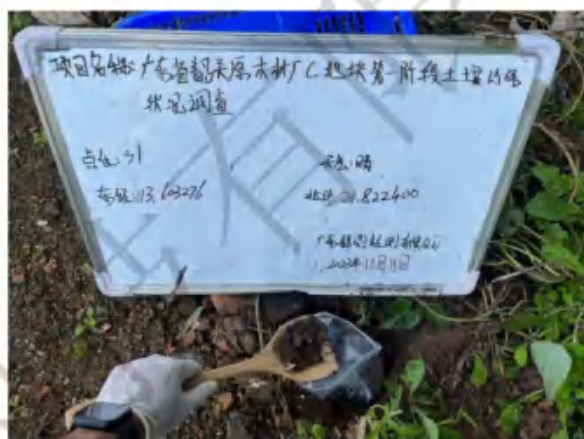
S1 点位采样

点位	经度	纬度	备注
S1	113.603276	24.822400	/
S2	113.603047	24.822100	/
S3	113.602814	24.821852	/
S4	113.602502	24.821841	/

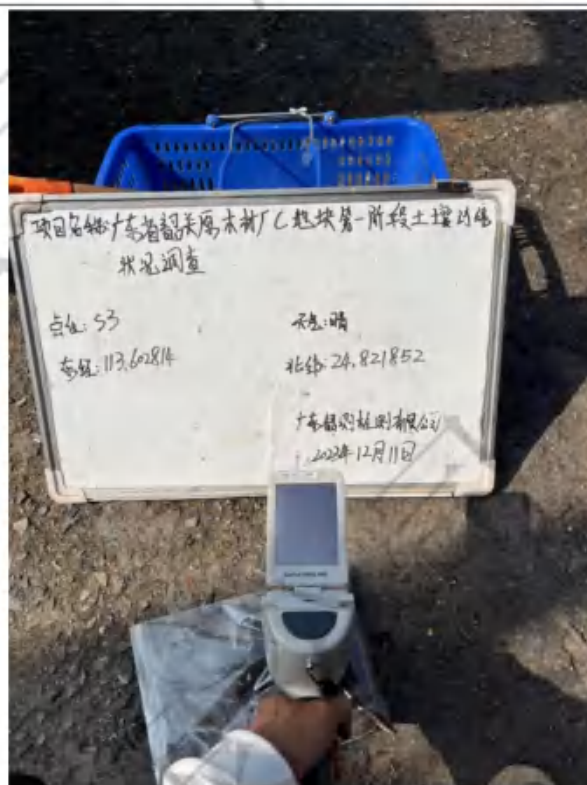
S3 点位检测

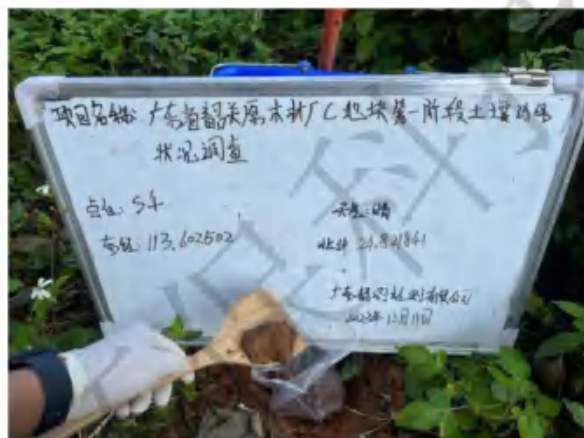
S4 点位采样

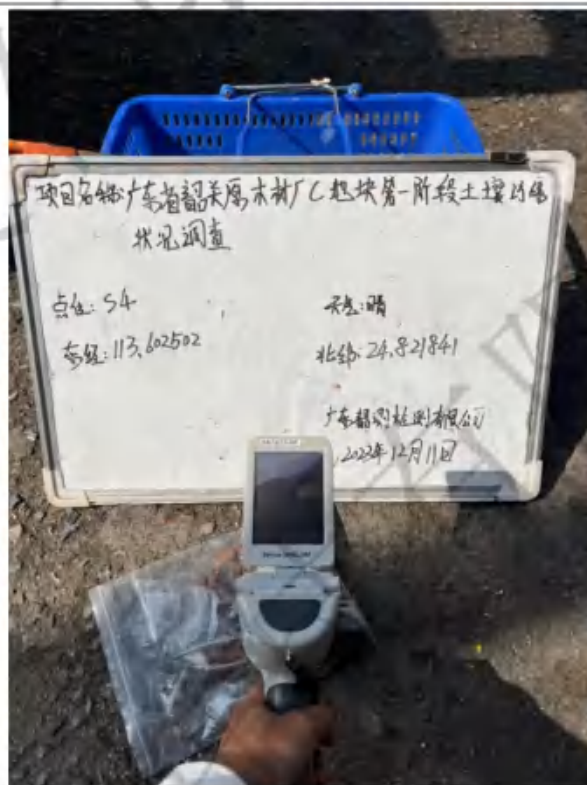
S4 点位检测

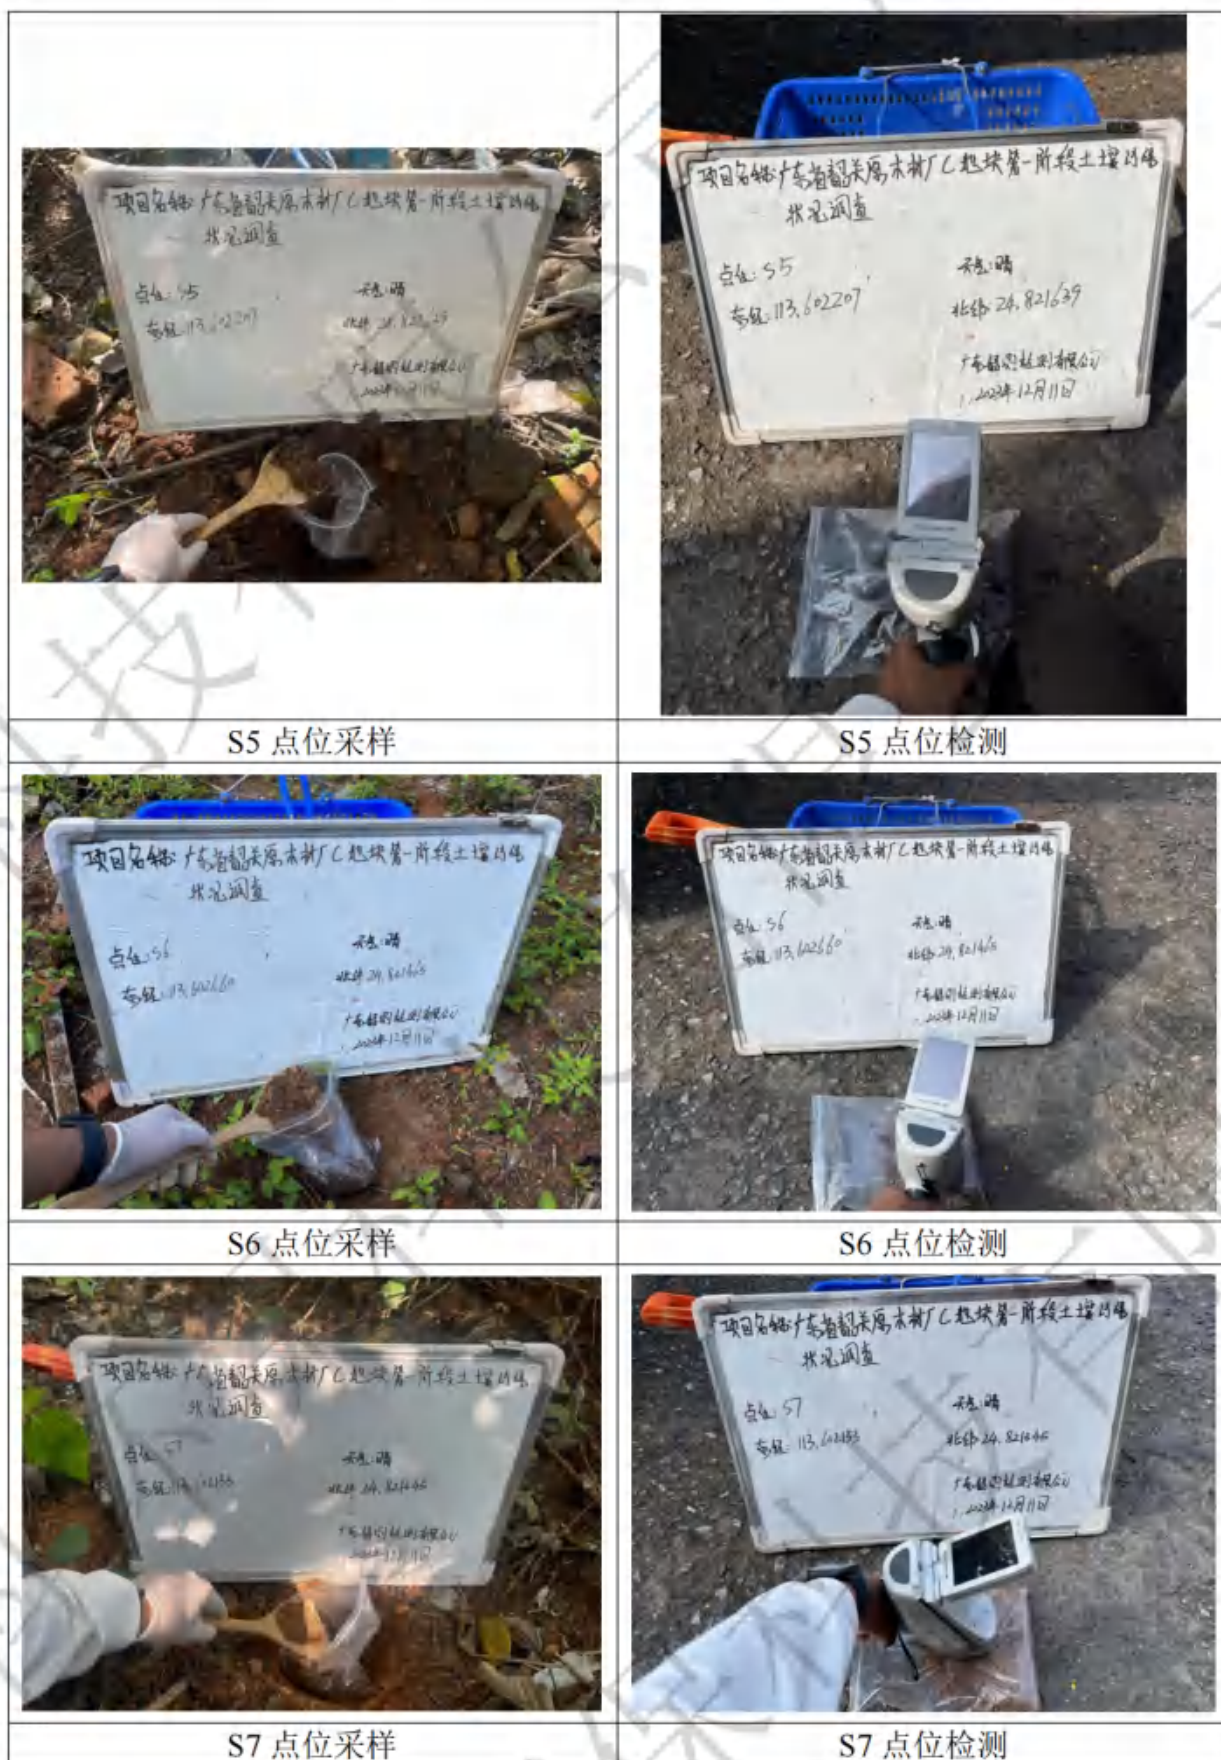
图 6.3-1 现场采样照片

根据采样计划，在采样前用 GPS 卫星定位仪对采样点进行现场定位测量，并在现场标识出采样点。采样日期为 2023 年 12 月 10 日。检测仪器为 Genius 5000L 型 XRF 手持式合金分析仪，最低检出限可达 ppm 级。监测点位信息一览表详见表 6.3-1，现场采样照片详见图 6.3-1。
